德盐路德昌县德州镇至米易界段公路改建工程

# 水土保持设施验收报告

建设单位：凉山州国有交通投资发展集团有限责任公司

编制单位：四川省水利科学研究院

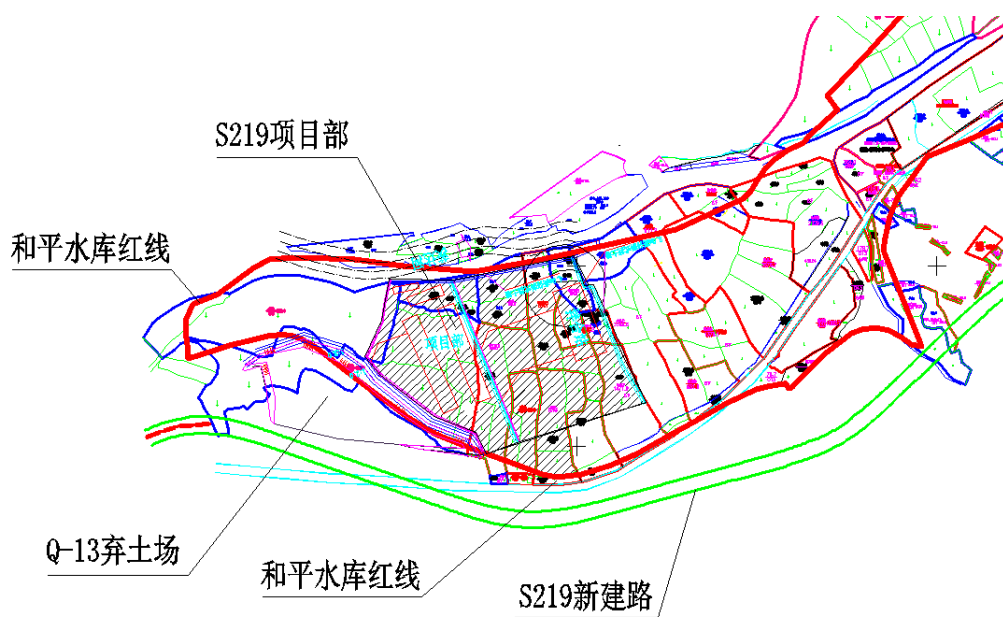
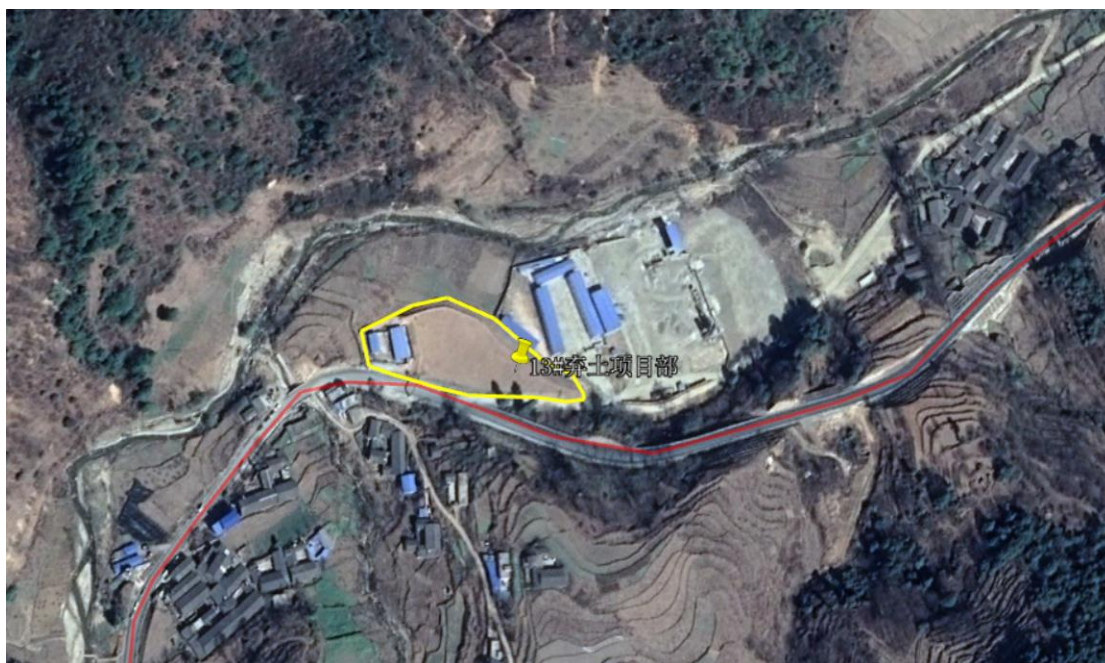
经现场查看及资料查阅，施工场地地面均采用 C20 混凝土处理，施工场地区实际完成的新增水土保持临时措施为临时排水沟。根据建设单位措施资料，施工场地位于和平水库淹没区范围内，和平水库计划 2020 年蓄水。本项目占地施工场地占地类型为耕地，若进行复耕，和平水库蓄水后将造成更大的水土流失，故施工单位对硬化地面进行了保留。

和平水库淹没区与本项目施工场地相对位置图  
施工场地区新增水土保持措施完成情况见表 3.5-4。
